Mortenstrupgård

Mortenstrupvej 75, 2970 Hørsholm

Fredningsforslaget omfatter: Gårdanlægget bestående af fire sammenbyggede, stråttækte længer, den brolagte gårdsplads, de to fritliggende udhuse opført i tidsrummet fra slutningen af 1700'tallet til cirka 1950, det stensatte møddingssted, den rumafgrænsende stensætning fra gadeporten og langs prydhave og frugthave samt blodbøgen nordligst i haven.

Forslagsstiller: Landsforeningen for Bygnings- og Landskabskultur

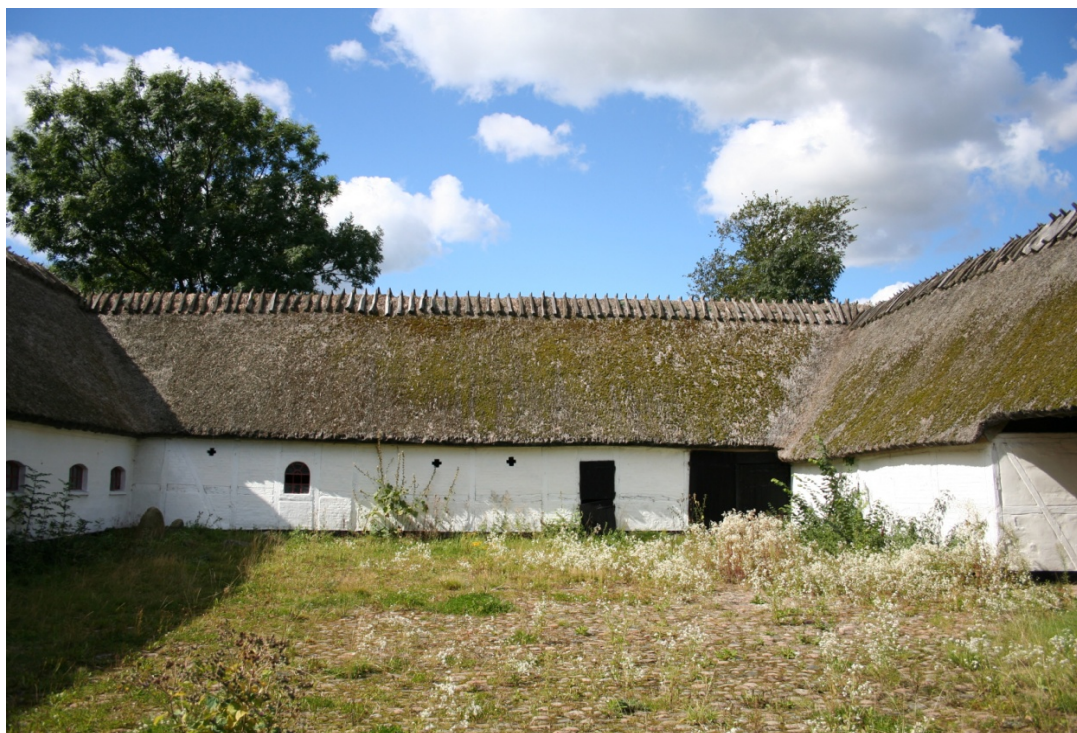
Vestlængen set fra gårdspladsen.

Vestlængen (lade og tærskelo) er som stuehuset 19 fag langt. I denne længe indgår to konstruktionstyper, nemlig imod gårdsiden i traditionelt, sjællandsk bindingsværk og mod marksiden med udvendige sidebånd med kæmmede samlinger. Dog er de fem sydligste fag omsat i grundmur. I modsætning til nordlængen står stolperne her ikke på fodrem, men er afsat direkte på syldsten. Længen har en gennemgående port og en revledør både mod gårdsplads og markside, som alle er sorttjærede. I gårdsidens murflader er der tre korsformede udluftningshuller og kun et enkelt støbejernsvindue fra slutningen af 1800'tallet. Taget er stråtag som på de øvrige længer og med en enkelt tagskægskvist med luge ud mod marksiden. Ladelængen afsluttes i begge ender med en bræddeklædt spidsgavl.

De fem sydligste fag er plan- og funktionsmæssigt inddraget i sydlængen, som er kostald. Den øvrige del af længen, fem lo- og laderum, er adskilte ved tværgående bindingsværksskillerum, som tidligere har været lukkede til bjælkelag. Gulvene er dels lerstampede, og dels tegl- eller pigstensgulve. Tagrummet er åbent til kip.

Vestlængen antages at være opført i slutningen af 1700'tallet, og den er anført som en 14 fag lang bygning i en brandtaxation af 1768. Længen er forlænget imod syd med 5 fag omkring 1850. Længen fremstår autentisk.

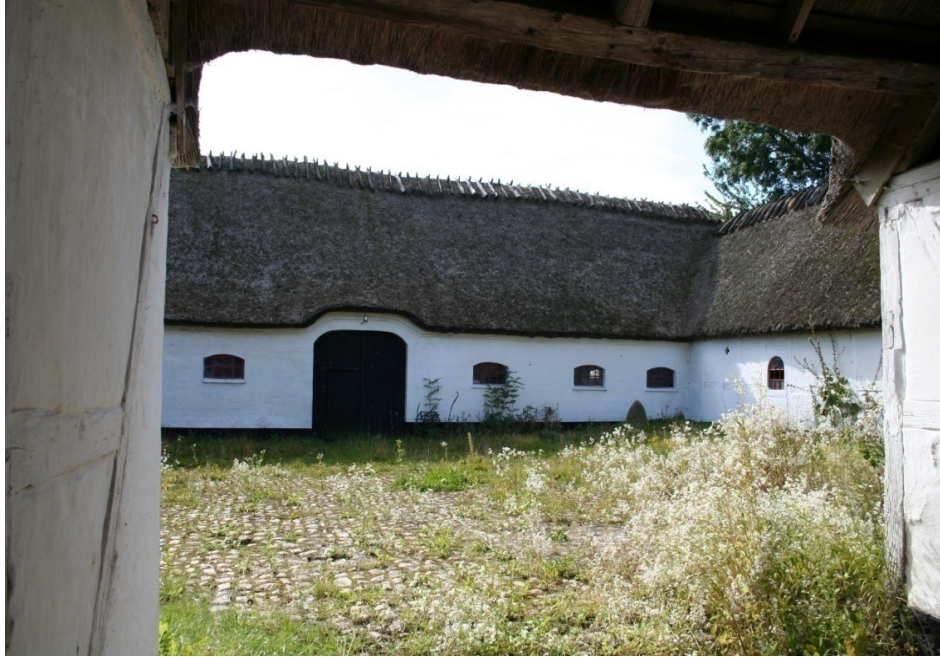
Staldlængen set fra gadeporten

Sydlænge (staldlænge) er som den modstående portlænge 14 fag lang og cirka 9 meter bred, og derved knap tre meter bredere end de øvrige længer. Længen er opmuret i tynd tpudset, hvidkalket helstensmur på sorttjæret markstensfundament. Øverst er der mod gårdsiden en aftrappet gesims og på bagsiden fremkragede skalke. Vinduerne er otterudede, fladbuede støbejernsvinduer med murede sålbænke. Den gennemgående port afsluttes foroven mod gårdsiden med en kurvehanksbue. Øst for portrummet findes vaskerum og en sjældent velbevaret hestestald med båse, spiltove, grebning og pigstensbelægning. Vest for portrummet

er den ligeledes meget velbevarede kostald, som er indrettet med to rækker båse, grebning og fodergange langs ydervægge.

Sydlængen er opført 1855 og fremstår i alt væsentligt som ved opførelsen.

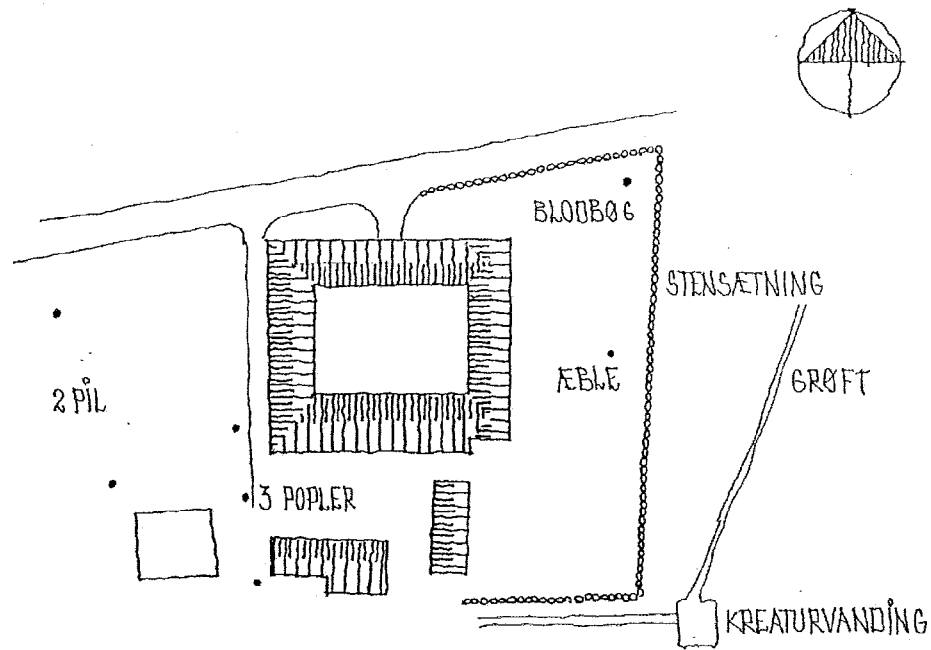
TERRANSPOR ÆLDRE END CA. ÅR 1900
OPMÅLT 2006

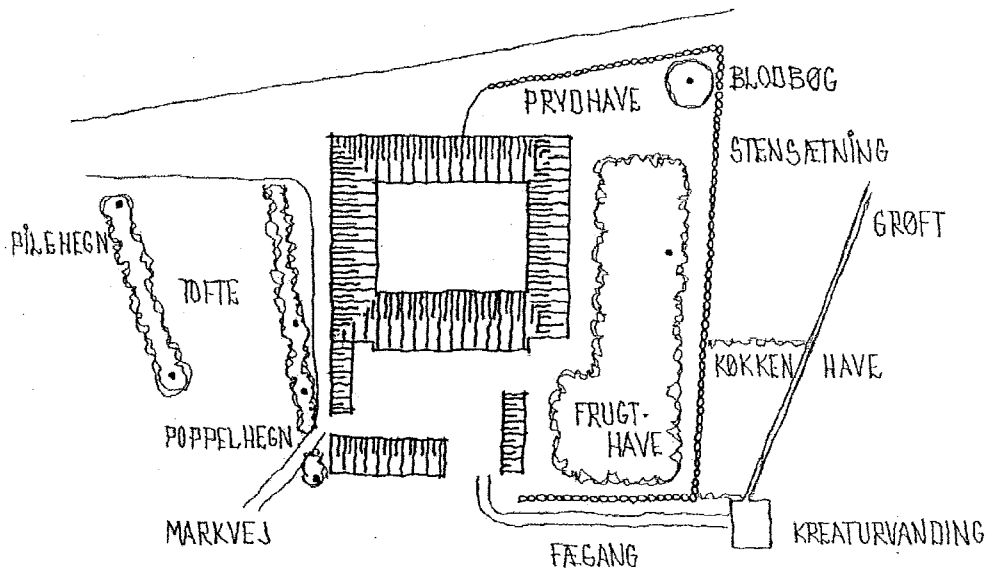
MORTENSTRUPGÅRD, FRIAREALER 1:1000

AREALFORDELINGSPLAN CA. 1850

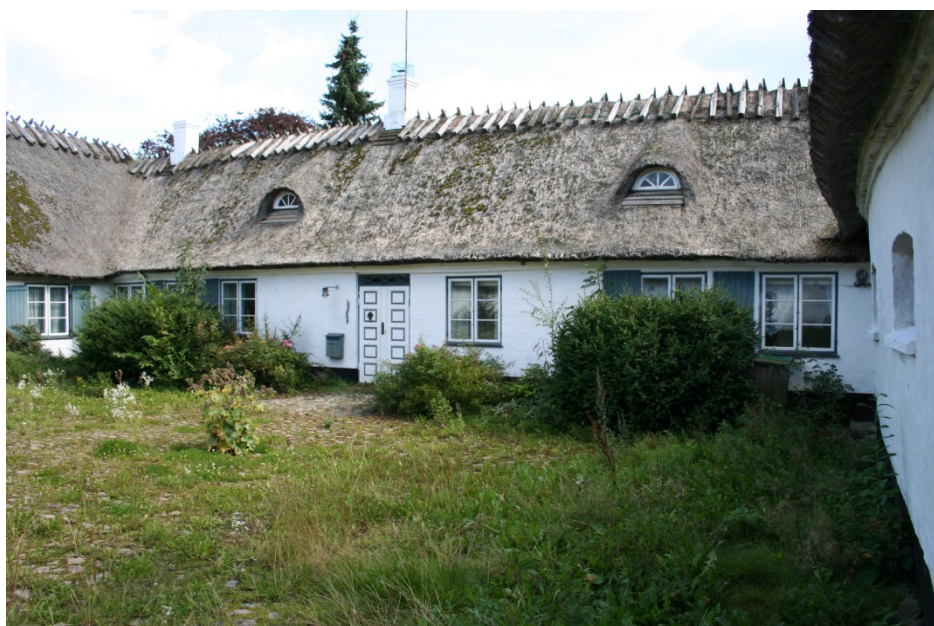
Mortenstrupgård (stuehus)

Stuehuset, som er beliggende imod øst, er 19 fag langt og rejst i en helstensmur på en delvist stensat og delvist muret sorttjæret sokkel. De tyndt pudsede murflader er hvidkalkede, og afsluttes på gårdsiden af en aftrappet gesims. Mod haven dog uden gesims. Vinduerne er udført som torammede med tre ruder i hver, og med koblede rammer. Rammer og sprosser er hvide, og karmstykker og lodposter er blågrønne. Vinduerne er nyere, men traditionelle, kitfalsvinduer. Den nyere, tofløjede hoveddør har fem kvadratiske fyldinger i hver dørfløj og et overvindue med krydssprosser. Mod haven er en ny tofløjet, opsproset havedør.

Taget er et stråtækt heltag med vinkelret tagskæg og med halmmønning med kragetræer. Mod haven er taget opskalket. I gårdsidens tagflade er der to små halvrunde kviste i tagfladen, som på de fleste stråtækte, sjællandske stuehuse. Nordgavlen er halvvalmet, og sydgavlen er en bræddeklædt spidsgavl. Der er tre høje, slanke, hvidkalkede skorstene med sokkel, pibe og gesims og med dækbrædder imod tag.

Stuehuset fik sin nuværende længde i 1846, hvor der blev tilbygget fem fag til det daværende bindingsværkshus, som efterfølgende over en længere periode helt er omsat i grundmur, således at længen stilmæssigt har fundet sit nuværende udtryk cirka 1875.
